ポーラ美術館における虫害管理について

宮田 弘 樹

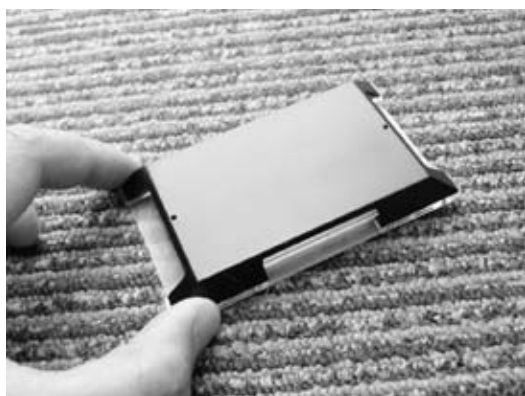
図2 粘着トラップ

館内の昆虫モニタリングに使用した捕虫器は, 粘着トラップ(図2)と, 紫外線ランプを誘虫光源とするライトトラップ(図3)である。ライトトラップは, 20W直管蛍光灯1灯タイプの紫外線ランプを誘引光源とし, 内蔵した粘着テープで虫を捕獲する最も一般的な捕虫器で, バックヤードのエレベータホール各階に既設の物を使用し

た。粘着トラップは, 捕虫効果を高めるための誘引薬剤などを一切使用しない床設置型の捕虫器具(本体:幅60×奥行100×高さ10mm, 粘着部:50×80mm)で, 内部に塗布された粘着剤により害虫を捕獲する。来館者の美術鑑賞の妨げにならないよう, 黒色のスチレン製カバーの付いた器具を選定し, 1期あたり145~153台(うち屋外7台)を館内外に網羅的に設置した。

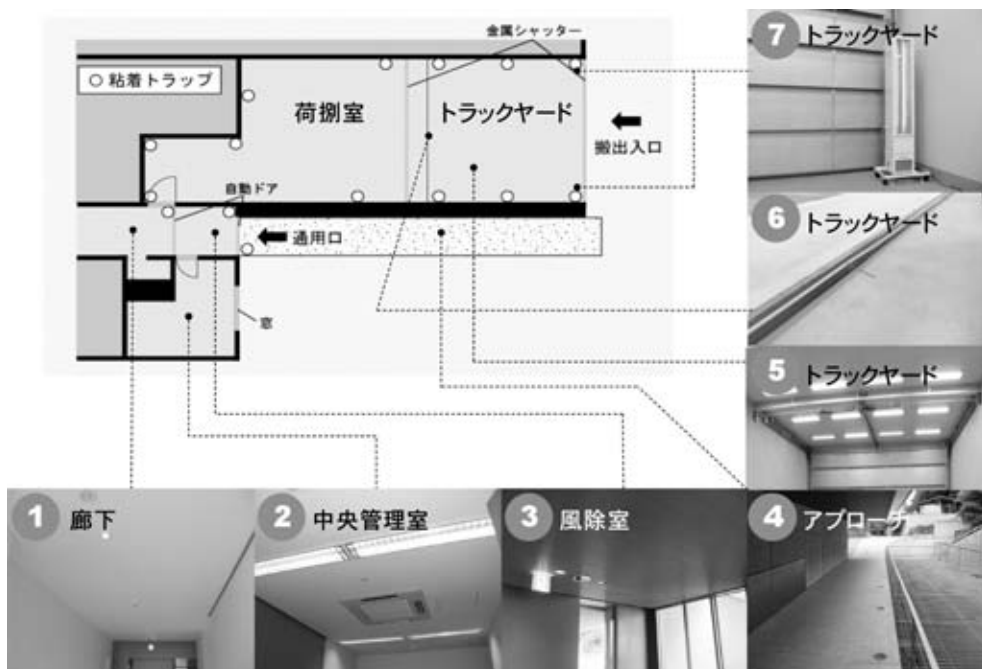
図4 防虫対策の実施箇所

2004年に実施した全館モニタリング調査で、館内の昆虫の主要な侵入経路が、開口頻度の高い来館者エントランスではなく、1階の通用口と搬出入口であることが確認されたため、防虫対策はその周辺を重点的に実施した(図4)。

クラスB1の主に歩行侵入昆虫と呼ばれる昆虫群に対しては、昆虫忌避材(商品名:バグバンパー、開発:竹中工務店・ニックス、製造販売:ニックス)を搬出入口のトラックヤードと荷捌室の境界に設置することにより、侵入阻止をはかった(図4-⑥)。また、クラスB2の主に飛来侵入昆虫と呼ばれる昆虫群に対しては、付近の照明設備への紫外線カットフィルターの設置(図4-②)や、フィルターを内蔵した低紫外線光源への置

換(図4-①③④)など、昆虫の誘引源である紫外線放射の低減対策を実施した。トラックヤードでは、既設の白色蛍光灯の一部を、虫を誘引しにくい黄色蛍光灯に交換し、外部へのシャッターが開いているときには黄色、閉まっているときには白色、と使い分けられるようスイッチを2系統化した。2009年には、搬出入口に大空間用の大型吸引捕虫機(商品名:バグキーパー、開発:竹中工務店、製造販売:日本エアータック、誘虫用蛍光管40W×1灯)を2台設置し、昆虫侵入の大幅な抑制をはかった(図4-⑦)。

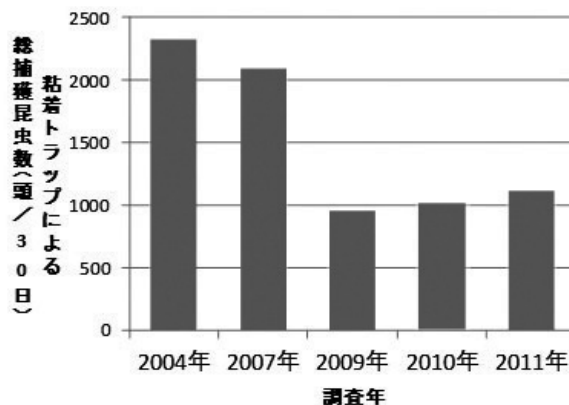
図5 館内の捕獲昆虫数の年消長

図5に全館調査における粘着トラップの総捕獲昆虫数を示す。まず、2005年、2006年に実施した、誘引低減の対策についての効果であるが、2004年と2007年の捕獲昆虫数の差は241頭と全体の10%程度の減少に留った。対して大型吸引捕虫機では、設置後の捕獲昆虫数は2004年の半数以下で、著しい効果が確認された。また、光源変換等による昆虫誘引の対策施工は、大掛かりな建築工事や高価な設備購入などを伴わず、実施が安価であるため、費用対効果で見た場合、決して大型吸引捕虫機の設置に劣るものではない。

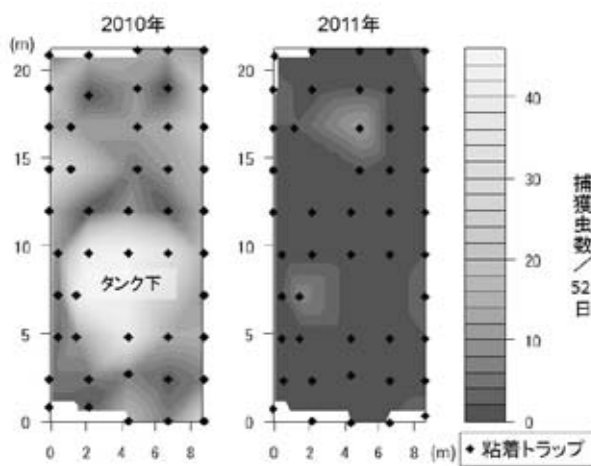
図6 チャタテムシの分布コンター図

神出鬼没であるため、難防除昆虫として施設管理者を悩ませている。当館では、収蔵庫などの重要エリアでのチャタテムシの発生は全く確認されないが、機械室などの非空調エリアでは発生が考えられるため、2010年にモニタリングを実施した。地下3階の衛生機械室に、全館調査で使用しているものと同じ粘着トラップ47台をほぼ格子状に設置し、27日間の設置後回収し、トラップごとにチャタテムシを計数した。得られたデータをアキマ法によりデータ補間を行い、コンター図を作成したところ、タンク下に顕著な発生個所が確認できた(図6)。その後、清掃の強化を実施し、2011年に同様の調査(設置期間は52日間)を行った(図6)。2010年にタンク下に確認できたチャタテムシの発生個所は、2011年には清掃により状況が改善されたことがコンター図より確認できる。

当館では、継続的なモニタリング調査に基づく適切な対策の施工により、館内の害虫は低いレベルで安定的に維持されている。2009年に導入した大型吸引捕虫機は飛来侵入昆虫の低減に大変効果的で、館内の昆虫数の減少に大きく貢献した。機械室のチャタテムシに関しては、タンク下の清掃の徹底により、個体数を減少出来たことがデータ補間法とコンター図作成により確認できた。これら新しく導入した解析手法と、これまでのモニタリングや適切な清掃対応などにより、今後も最適な展示・収蔵環境の維持に努めたい。
