社寺における虫菌害防除対策事例

米村祥央

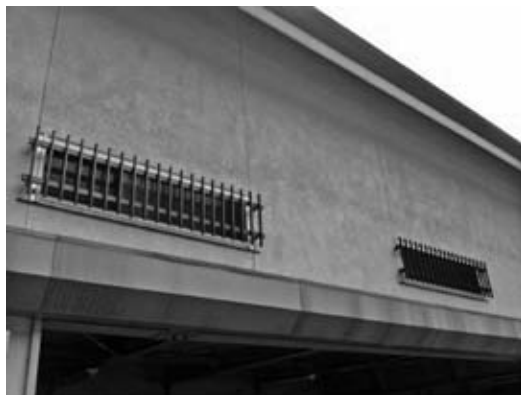
事前の調査によって害虫侵入経路となっていると判断した宝物館西側，東側の展示台下にある窓に防虫網(網戸)を設置した(図2)。この網戸

図2 防虫網を設置した宝物館の窓

過去の調査で有害生物侵入経路の一つと示していた宝物館西側窓での害虫捕獲数が年間を通して少なかった。これは防虫網を設置した効果と考えられる。宝物館入り口に隙間テープを設置した後、大型の虫の捕獲数は減少した。夏季の活動が活発になる時期に大型歩行性昆虫が減少したため、侵入防御ができたようである。しかし、秋になると越冬のためか、侵入した虫を多く捕獲した。原因は、隙間テープで防ぎきれなかったわずかな隙間やテープの劣化によりできた新たな隙間からの侵入、人が出入りした際の侵入が考えられる。隙間テープによる対策は効果的だが、劣化等を考慮すると定期的な交換が必要である。

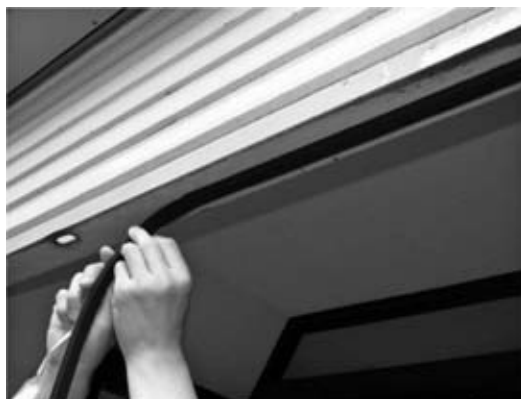
宝物館の入り口は内側に扉，外側にシャッターが設置されており，それぞれ下部に昆虫などが侵入可能な隙間があったためテープ(ニトムズ社製“ドア下部シールテープ透明”，“屋外用防水すきまテープ”)を貼って隙間をなくした。

図3 入口シャッターに隙間テープを設置

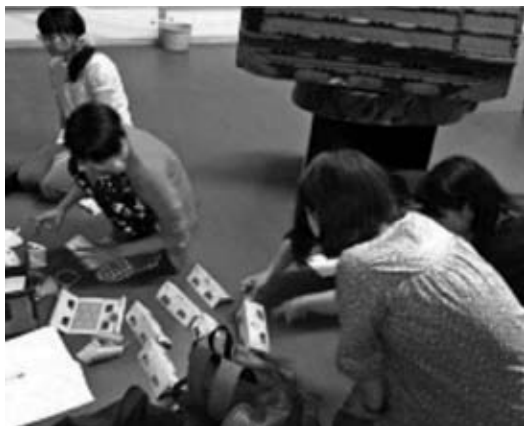
トラップ設置による生物調査

実施した対策の効果を検討するため、トラップを設置し捕獲害虫数の推移を調査した。

使用トラップ：イカリ消毒社製昆虫調査用粘着捕獲器（粘着面85mm×15mm、高さ5.5mm）

設置場所：宝物館内11か所

図4 宝物館内トラップ調査

宝物館内に設置したトラップで防虫剤散布前に捕獲されたムカデは、散布後一度も捕獲されなかった。東側窓に設置したトラップで2回目の調査時にチャタテムシを大量に捕獲したが、それ以外の回収では虫がほとんど捕獲されなかった。この理由は検討中であるが、捕食者である大型の虫の侵入がなくなったことも一因と考えている。チャタテムシを除いて捕獲生物の数を解析すると、各トラップでの捕獲量は対策後に減少してい

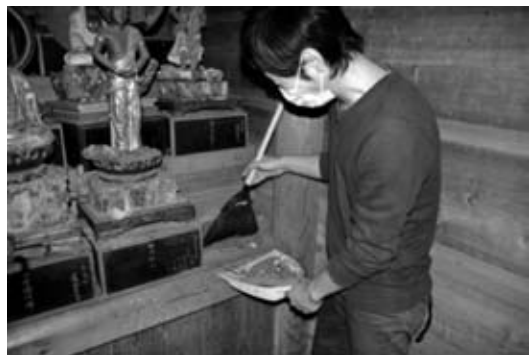
図5 須弥壇の清掃

た。特に虫損、ネズミ等小動物(死体も確認)の糞害などが著しく、早急な環境改善を要したが、建物工事や設備変更は不可能であったため、大掛かりな清掃活動を実施した。清掃には本学スタッフ、学生、町内行政関係者、行屋関係者らが参加し、仏像周囲だけでなく屋根裏に至るまで清掃し、清浄な環境にすることができた。一連の作業の中で、使用されている接着剤の劣化や落下等に

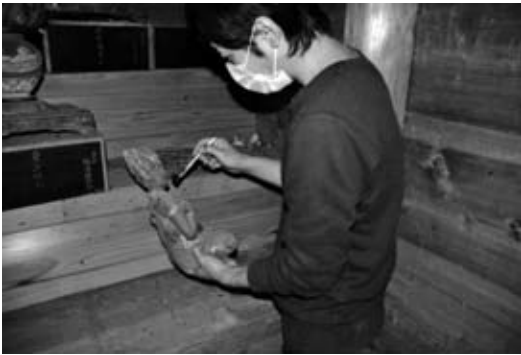
図6 仏像の埃除去処置

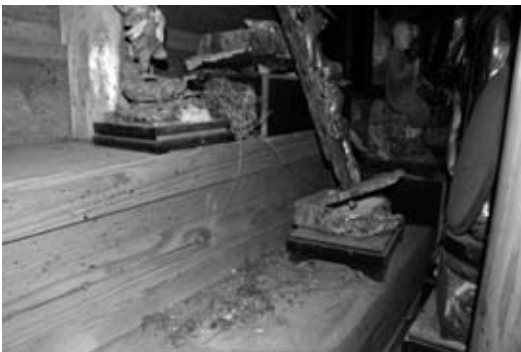
図7 須弥壇清掃前

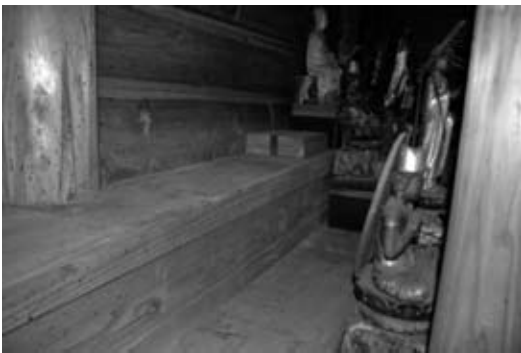
図8 須弥壇清掃後

よる物理的な損傷のある仏像を多数確認し応急的な処置も施した。以上の活動により、活動前後の行屋内の改善成果を現地の方々と共有することができた。
