新しい博物館におけるIPMへの取り組み

建築設計への参画

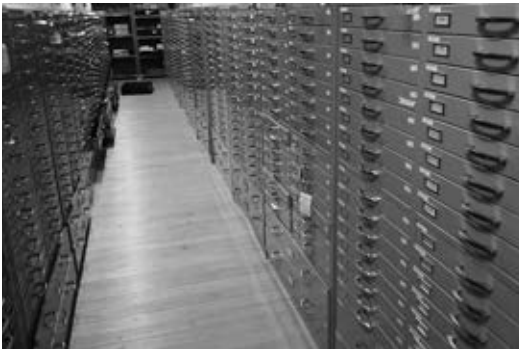
たばこパッケージ什器

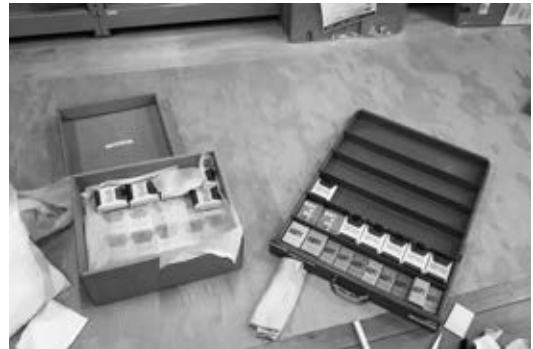
引き出しの中のパッケージを一つ一つクリーニング

資料クリーニングについては、文化財クリーニング用の布(ウェット/ドライ)の使用を基本とした。パイプやライター、灰皿などの資料は、進行状況が分かり易いので、数は多くても比較的スムーズに作業が進められた。しかし、ポスターやパッケージ、マッチラベルのような紙資料については、数が膨大であるだけでなく、進捗状況が分かりづらいことから終わりが見えず、クリーニングをやめてしまいたい衝動に駆られることが何度もあったが、クリーニングをするとその汚れ具合がわかるのでやめるわけにもいかず、気の遠くなるような作業が続くことになった。

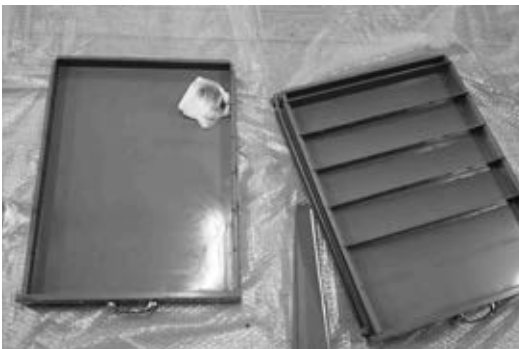
引き出しも一つ一つクリーニング

什器クリーニングについては、水拭きで汚れを落とした後、エタノールで再度クリーニングすることを基本的な流れとした。引き出し什器の場合は、引き出しだけではなく、引き出しを抜き出した周りの内外も入念にクリーニングした。

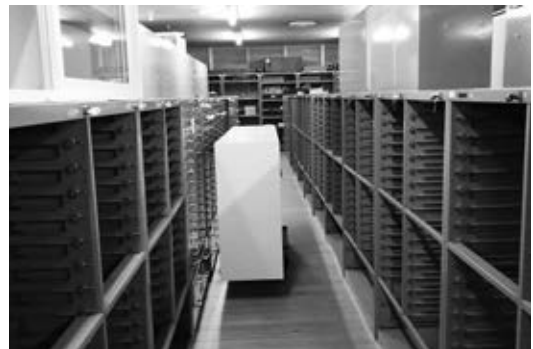
外だけでなく、内部も全てクリーニング

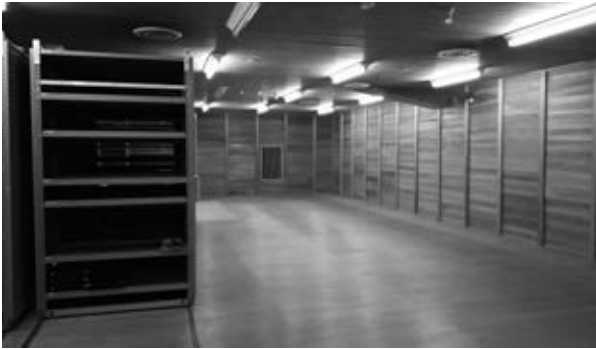
資料移転が完了した旧収蔵庫

えていた旧収蔵庫の状態から、什器搬出後の壁や床からはカビや虫などが発見されるのではないかと予測されたが、恐れていたカビなどが見つかることはなく、収蔵庫の環境としては良好であったことが再確認できた。一方、2013年の閉館以降、収蔵庫以外の空調は停止し、また清掃も行わなくなっていたため、展示室などではシバンムシなどの害虫発生が確認され、また建物の壁面などにもカビの発生が認められるなど、改めて空調管理や清掃の重要性も再認識されることとなった。

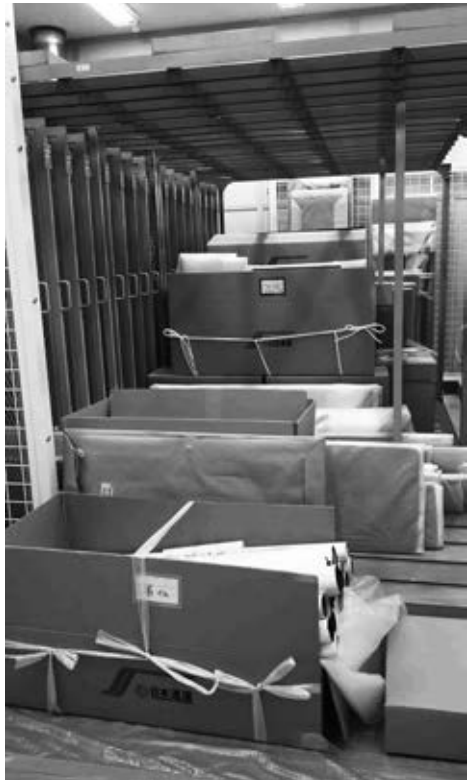
資料が搬入された新収蔵庫

旧館からの資料が搬入された収蔵庫については、速やかに整理作業を進めるとともに、定期的な清掃を実施していかなければならない。
