三重県総合博物館における IPM 実施事例

1. 三重県総合博物館 概要と特徴

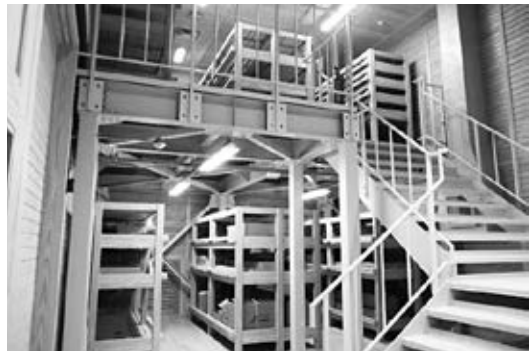
木質内装の特別収蔵庫

- 所 在 : 三重県津市
 竣 工 : 平成25年4月（常設展示は平成26年3月）
 構 造 : 鉄骨鉄筋コンクリート造3階建，基礎免震構造
 延床面積 : 10,779㎡
 収蔵面積 : 2,743㎡(分野ごとに計9室)
 展示面積 : 2,158㎡（常設展示室，企画展示室，交流展示室など計5室）
 収蔵庫 : 二重床・壁・天井，調湿建材内装，耐火扉，窒素消火設備，LED照明
 企画展示室 : 800㎡，天井高6m，空調床拭き出し，窒素消火設備，LED照明
 燻蒸装置 : 容量8㎡，二酸化炭素処理，酸化エチレン処理

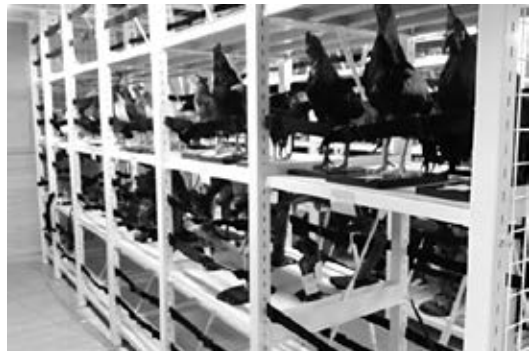
自然史資料のスチールラックによる収蔵

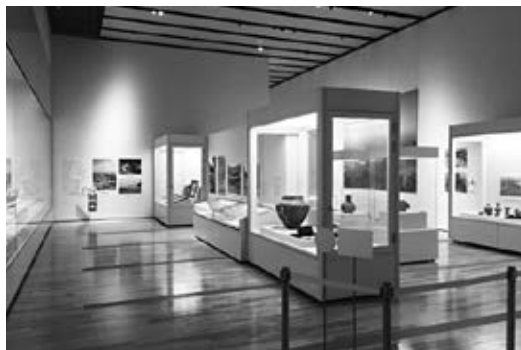
企画展示室

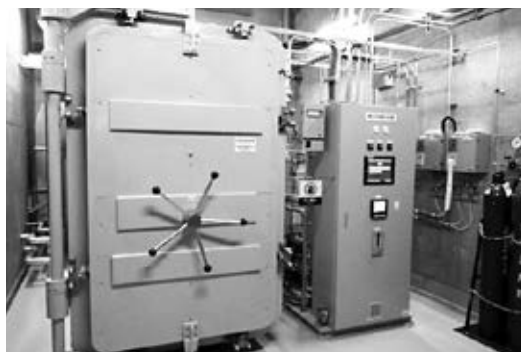
二酸化炭素、酸化エチレン対応の燻蒸装置

明らかに虫菌害が発生している、または目視での点検が困難な資料(例：数百点以上にのぼる大量の自然史資料など)については、燻蒸庫において原則的に二酸化炭素による殺虫を行っている。また点数の少ない図書資料や一部の民俗資料については低温冷凍庫での低温殺虫処理を行う場合もある。

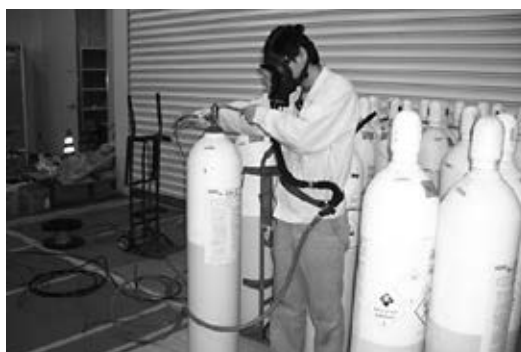
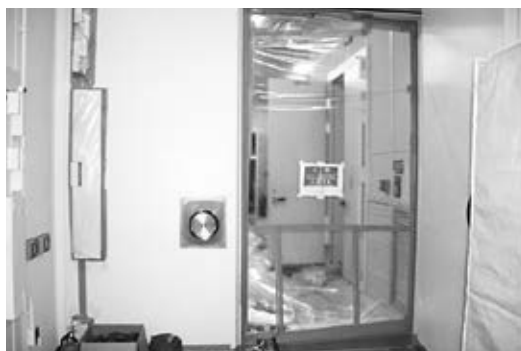
ヴァイケーンによる収蔵庫の初発燻蒸

初発燻蒸によるリセット：当館では博物館建設計画の当初からIPMの導入を目指し、また定期的な全館燻蒸を行わない方針とした。ただし①収蔵庫に使用した内装木材は、高温乾燥法と比較して有機酸の発生が少ないとされる低温乾燥法により製材されていることから、仮に木材内部に文化財害虫の卵や幼虫がいた場合、製材過程で死滅しない可能性があることや、②収蔵される主な資料が築60年で建物の隙間も多く、文化財害虫が入り込みやすい環境にあった旧三重県立博物館から移行されたものであったことから、全9室ある収蔵庫のうち液浸標本収蔵庫を除く8室において（約15,000 m³）、資料を配架した状態で殺虫燻蒸剤（ヴァイケーン）による初発燻蒸を行った。初発燻蒸により一旦収蔵庫内の虫害リスクをリセットした後は全館燻蒸を行わず、IPMによる生物被害対策を行うこととした。

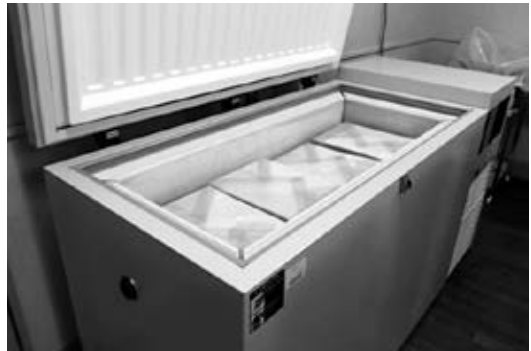
冷凍殺虫処理

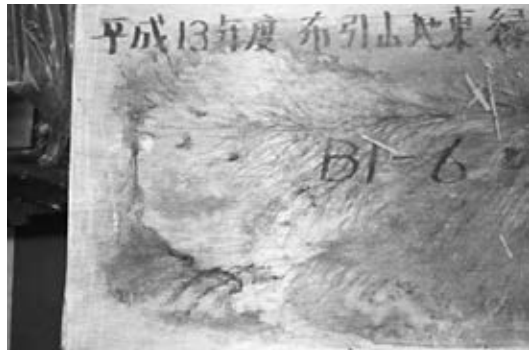
生物被害が発生している資料

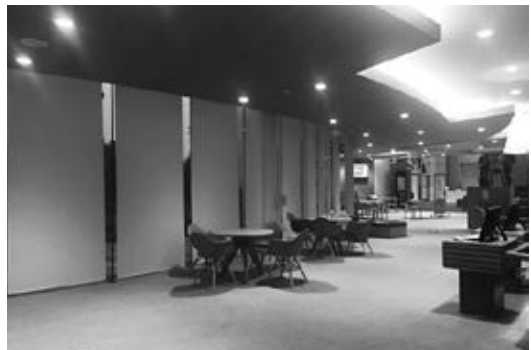
LED照明とロールカーテンによる遮光

また企画展に伴う祝花などの生花の持ち込みをできるだけ制限することや(少なくとも展示室のある3階には持ち込まない)、LED照明の採用、夕刻以降のロールカーテンによる遮光により、野外の昆虫等を建物内に誘引しないよう取り組んでいる。

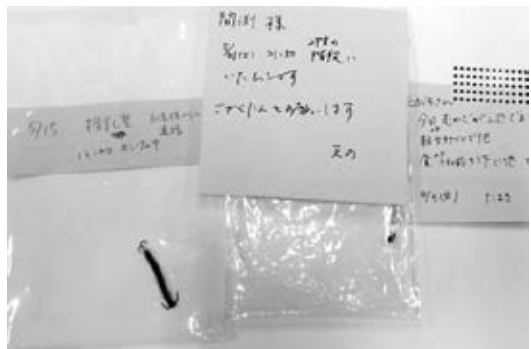
虫等捕獲時の連絡体制

Detect：館全体で粘着トラップによる文化財害虫調査を行っている。エントランス自動ドア近辺や風除室など、野外昆虫が入りやすく、またカ・ハエなどの屍骸がたまりやすい箇所については、夏季を中心に定期的に目視点検を行っている。また館内で生きた虫等を発見した場合は、文化財害虫であるなしにかかわらず、保存担当まで連絡する体制としている。

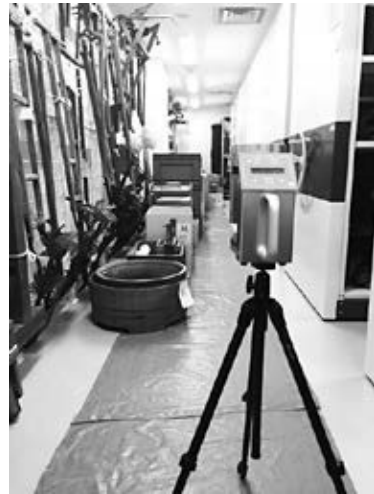
収蔵庫内での浮遊菌調査

カビについては、竣工当初・開館以前より多点的・継続的な浮遊菌測定を行い、外気に影響を受けやすい区画や清浄区画などの施設特徴を把握した。現在は不定期に測定を行うことで、空調運用の変更による状況変化などの確認を行っている。

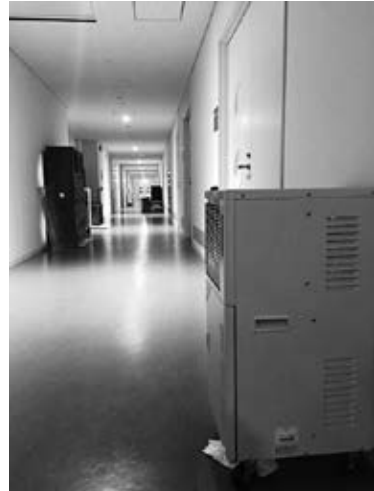
1階廊下に設置した除湿機

カビについては、発生箇所をエタノールで除菌したうえで、クリーニングを行う。また被害が発生する要因として湿度管理に問題があることが多いことから、除湿機・サーキュレーターを設置や高湿度空気の流入接点の確認、空調の風量設定の変更、トイレ等の換気扇の排気量低減などによる、気流管理を行うことで高湿化に対応している。

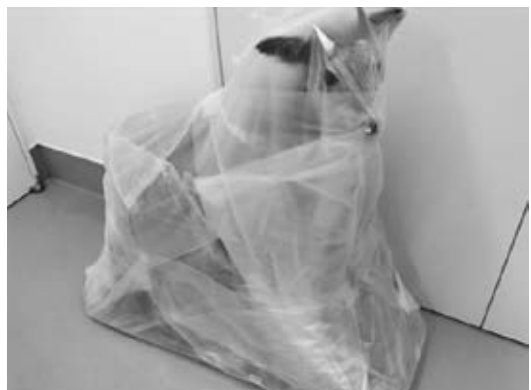
虫害が見られた寄贈資料への仮保管時の対応

目視点検により文化財害虫やカビの加害が認められ、直接収蔵庫等に搬入できないと判断された場合、資料の性質を考慮したうえで、仮収蔵庫・資料整理室・荷解き場・トラックヤードあるいは屋外などの仮保管場所を設定し、また場合によってはビニール等で梱包することで、他の既存資料へ被害が及ばないように対策している。

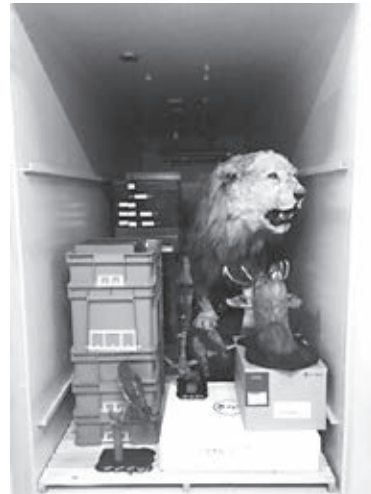
燻蒸処理を待つ自然史資料

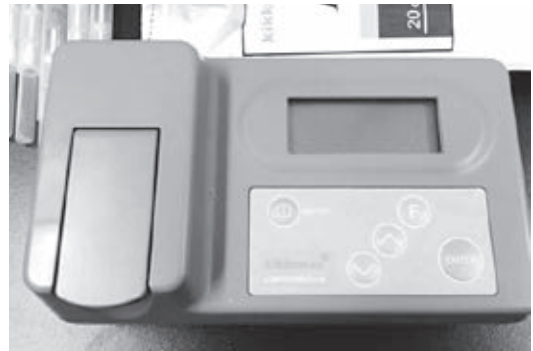
ATP蛍光分析装置

当館では、カビについては湿度管理によるコントロールを基本としていることから、生菌が確認されたもののみについて酸化エチレン燻蒸を行い、それ以外はクリーニングにより対応している。カビであるかいなか、生菌であるかいなかによってTreatが異なることになる。そこでカビ様の汚損が見られた場合にはATP拭きとり検査を行い、カビの生死、又は活性を測定し、殺菌処理を行うか否かの判断を行っている。短時間で判定できるため、館内へ搬入する際に、直接燻蒸装置内に搬入するか、トラックヤード等に仮置きし後日クリーニングするかなどの判断をその場で行っている。

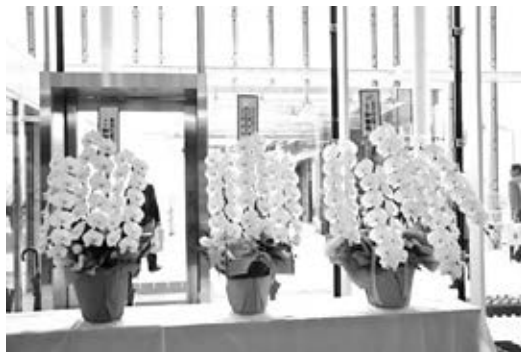
エントランスに飾られた祝花

(2) トラップ調査によりエントランスにおいてカツオブシムシの成虫が急激に検出され（Detect）、同時期に設置された企画展に送られた大量の祝花（鉢植えのラン）が発生源であることが疑われた。しかし鉢植え自体の点検では、成虫・幼虫は発見されなかった。鉢植え自体の撤去ができなかったことから（Avoid / Blockできず）、周囲に臨時にトラップを設置し、毎日点検することや、窓ガラスなどの下に溜まったカ・ハエ等の屍骸を清掃し、餌となるものを除去するなど対策を行った（Treat）。また館内全体に設置されたトラップをこまめに目視点検し、エントランスから館内への拡散について警戒を行った。発生源の特定にいたる測定結果は得られなかったが、その後カツオブシムシは検出されず、またエントランス以外への拡散は見られなかった。

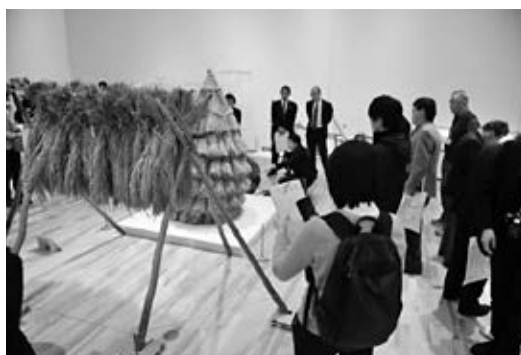
企画展示室における新鮮な藁製造作の展示

当年に刈り取った稲藁を用いた造作（稲架掛け）を企画展示室内で作成・展示した際には、個別に対応・対策を行い、安全性を確保した。展示製作用の稲藁（4㎡程度）は、土や泥とともにコウロギやガの幼虫と思われるものが紛れ込んでおり、また完全に乾燥しきっていないものであった（Detect）。そこで①稲藁の酸化エチレンによる殺菌・殺虫燻蒸及び、②燻蒸庫内で除湿機を用いた乾燥を行った（Treat）。また展示室においては、③造作の内側や上面など観覧者から見えない場所

に忌避剤を設置した（Treat）。なおそれまで企画展示室では温湿度を安定させるために、空調による外気（OA）取り込み量を0～5%程度に絞っていたが、④蒸散した忌避剤による観覧者への影響を懸念し、OA量を30%程度まで増やし換気量を増加させた。またOA増により、空調機の加湿能力の関係から湿度が不安定になることが見込まれたため、⑤温湿度設定を23℃、55%RHから21℃、50%RHへ変更することで空調機への負荷を減ら

し、また企画展示室へ空気が流入する可能性がある隣接区画についても温湿度設定を変更することで、企画展示室内温湿度の安定化を図った。展示期間中は企画展示室内に粘着トラップを設置してモニタリングを行い(Detect)、その結果シバンムシ等糞を加害するような文化財害虫は検出されず、またカビの発生もなかった。なお展示期間終了後にこの展示造作はすみやかに廃棄した。

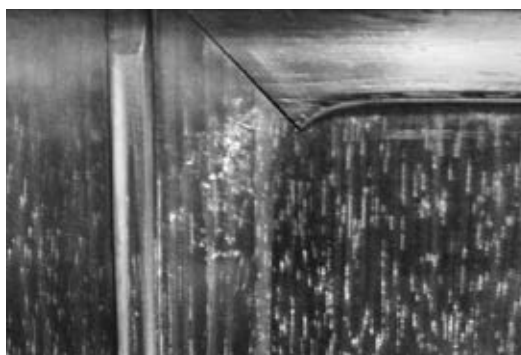
カビか汚れかの判別が難しい例

(4) 個人からの寄贈などでは、博物館・美術館等のような保管環境ではない、蔵や納屋などで保管されていた民具等も多くある。これらにはカビ様の汚損が見られることも多いが、目視の点検では、それがカビによるものか、ただの汚れであるか判断がつきにくい場合もある。また目視では、カビ痕であることは明確ではあるが、既に死滅しているのか、生菌で環境次第では被害が拡大、拡散する可能性があるのか判断が難しい場合も多々ある。

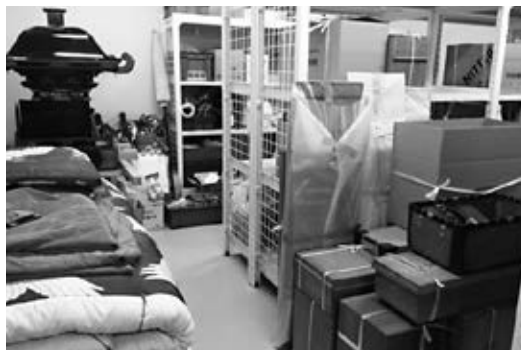
仮収蔵庫の好ましくない状況

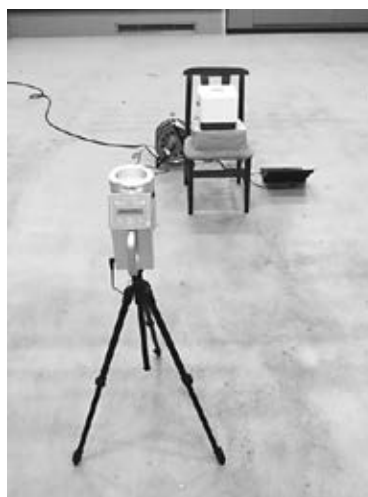
浮遊菌測定とリアルタイム浮遊菌測定

(2) 近年、浮遊菌等をリアルタイムにモニタリングする機器が開発されてきている。従来の培養法による浮遊菌測定は結果が出るまで数日から場合によっては数ヶ月かかるが、これらの機器により大幅に短縮できる可能性がある。ただしこれらの機器は精密機器工場やクリーンルームでの使用を目的として開発されているため、博物館等でのIPMにどのように活用していけるかについて研究を行っている。
