# すみだ北斎美術館におけるIPM導入の取り組み

岩田 泰幸・山際 真穂

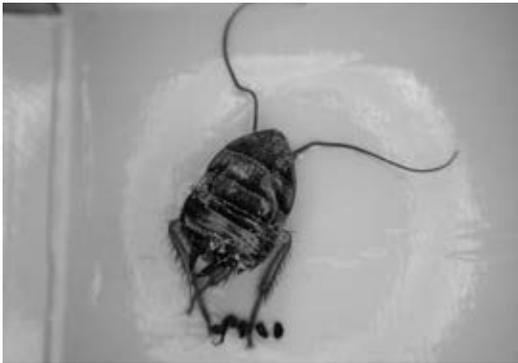
写真2 捕獲されたゴキブリ類幼虫

ゴキブリ類の幼虫（写真2）は、12月の目視調査の際に、館が展示ケース下のスペース（写真3）に仕掛けたトラップで1匹の捕獲が確認された。捕獲箇所の付近を確認した結果、捕獲個体は内部で発生・生息していたものではなく、外部から侵入したものと考えられた。その理由としては、①捕獲箇所や周辺に餌が全くないこと、②捕獲地点

の湿度が低く生息に不適な環境であること、③生息に伴う痕跡(糞, 匂いなど)がないことが挙げられる。侵入経路については断言できないが、おそらく、資材等の搬入か人の移動に伴って持ち込まれたものと推測される。

発生・生息ではなかったが、昆虫類の持ち込みのリスクを取り除くために資料・資材の搬入時の目視点検を強化した。その後も監視を続けているが、現在までのところ再捕獲はないため、単発的な侵入と思われる。

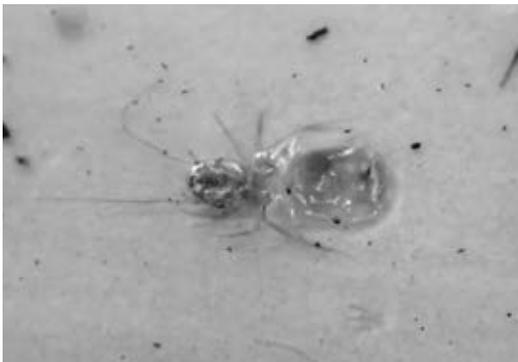
写真4 捕獲されたチャタテムシ類

館内でチャタテムシ類(写真4)が確認された。チャタテムシ類は体長1~2mm程度であり、資料に発生したカビ類を食べるといわれる。屋内で確認される機会が多い昆虫の一つである。

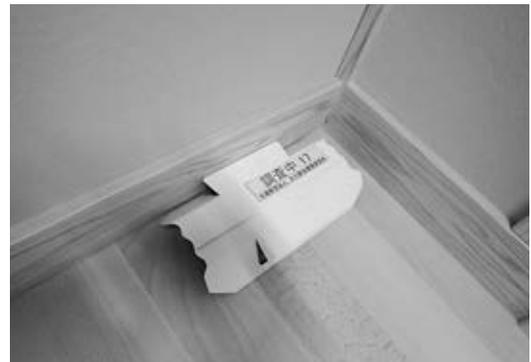
写真5 トラップ調査の状況

トラップ調査(写真5)の結果、10月には館内の比較的広い範囲で捕獲された。この結果を受けて館がトラップを増設し、より綿密な生息状況の把握に努めた。その後の動向に注視したところ、2月のトラップ調査ではチャタテムシ類の捕獲はほとんど見られなくなった。こうした状況から、前述のゴキブリ類の幼虫と同じく、館外から持ち込まれたと考えられるが、生息可能な環境がほとんどないため、その多くが死滅したと推測される。しかし、数は少ないが館内の一部に残存個体のいる可能性があるため、捕獲が見られた箇所につ

については目視やトラップ調査を強化し状況を注視している。

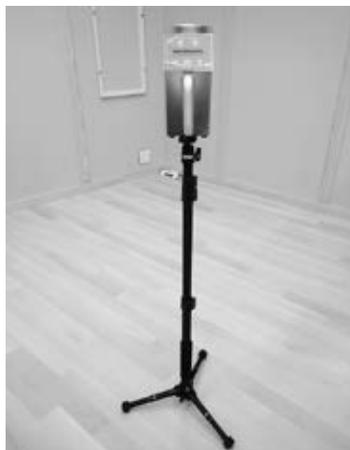
写真6 エアースンプラーによる浮遊菌採取の状況

なお、ここでは浮遊菌調査(写真6)の結果(図)を例に状況を考察し、防除対策の事例の一部を紹介した。浮遊菌濃度は1m<sup>3</sup>あたりのコロニー数をCFU/m<sup>3</sup>で表している。

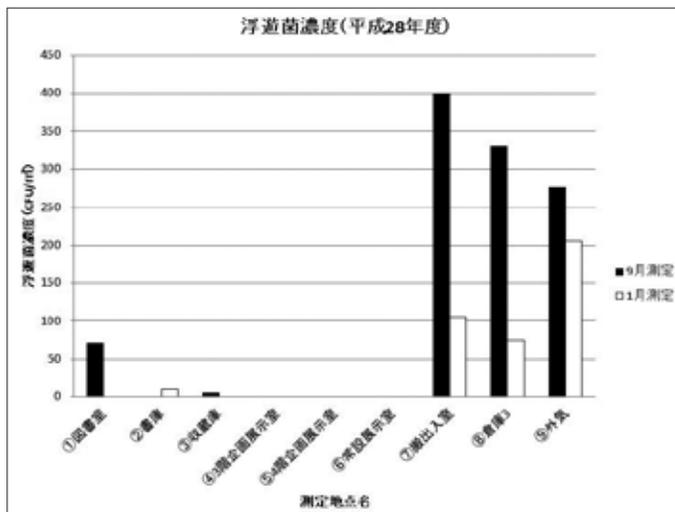
図 浮遊菌濃度測定結果

搬出入室と倉庫3では浮遊菌濃度が高く、特に

9月にはその値が高かった(図)。

搬出入室の値が高かった理由は、この部屋が外部に面しているため外からカビ類が多く流入したこと、開館に向けて搬入回数が多くシャッター開閉の機会が多かったことが考えられる。

倉庫3の値が高かった理由は、この部屋は屋外には面していないがエントランスホール(1階にあり屋外に面する。)と階段で繋がっているので外気が流入しやすく、カビ類の流入量が多かったためと推測される。

図で明らかなおり、資料の保存・展示環境(図書室、書庫、収蔵庫、3階企画展示室、4階企画展示室、常設展示室)は、いずれも浮遊菌濃度が低く清浄な環境であることが分かる。これらの各場所は基本的に外気の流入を制限しており、かつ、24時間空調で温湿度が管理されているため、カビ類の流入と発生が起りにくい環境である。

その対策として、搬入時のシャッターの開閉に留意し不要時の開放をなくすようにした。対策後に行った1月調査ではその効果が現れ、値が大きく下がっている。

倉庫3は立地的にカビ類が溜まりやすい場所であることが分かったため、清掃の強化と不要時の閉扉を徹底した。また、室内を陽圧に調整し、外気の流入を防いだ。その結果、1月には浮遊菌濃度が大きく下がり、対策の効果が数値に反映された結果となった。

しかし、外気の影響を受けにくい場所であっても、胞子が人や資料などに付着し持ち込まれることや調査していない地点に湿気溜まりができてカビ類の発生することもあるため、様々なリスクに備えて監視を続けている。例えば、9月の調査でやや高い値が出た図書室(図)は、屋外から直接入室できる構造のため外気の流入の影響があったと推測される。その後、扉の開閉に留意したり、出入口付近に足ふきマットを設置したりすることでカビ類の持ち込みを減らした。1月調査ではカビ類は検出されなかったため、効果が現れていると思われる。資料があり、かつ、屋外に近く外気の流入がある場所では特に注意が必要であるため継続して監視を行っている。

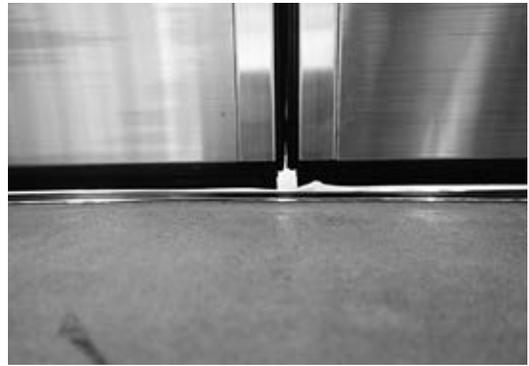
写真7 エントランスの自動ドア下部に確認された隙間

今回の調査ではネズミ類に係る痕跡(毛や糞、鼠穴(そけつ:地面に掘られたネズミの巣)、ラットサイン(ネズミの通り道に残る黒ずんだ痕))は見られなかったが、侵入経路になる可能性がある隙間(写真7)が見つかった。予防対策としては、見つかった隙間を塞ぐことで侵入のリスクを取り除く必要がある。なお、この隙間を塞ぐ対策については、実施時期を検討している。
