# 被害原因を読み解くための現場での着眼点

## —アジア経済研究所図書館のカビ被害事例から—

アジア経済研究所図書館 能勢 美紀

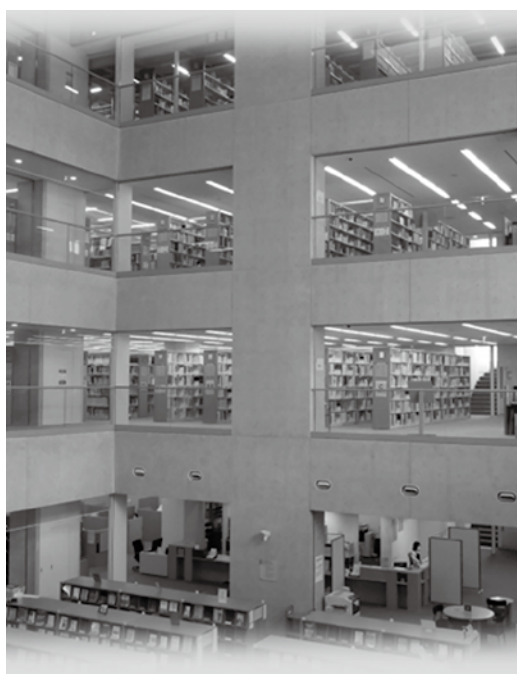
写真1 吹き抜け構造をもつアジア経済研究所図書館の館内

一方で、アジ研図書館の設備・構造や立地については、多くの図書館同様、かならずしも資料保存にとって有利な状況ではない。アジ研図書館の位置する千葉県幕張新都心は海に近く、周辺には緑地や公園も多い。また、周囲に高い建物がない中で、建物は中庭に面した全面ガラス張りの吹き抜け構造であり、日照による影響も大きい。また、ほとんどの資料が閉架式の書庫ではなく、開架式の書棚に配架されており、吹き抜けがあるために図書館全体を一体的に管理しなければならないという構造的な難しさがある。

結果として、今回の事例で最も大きな変化は、2023年7月から行われた空調運転の変更であり、それ以外に特に大きく変わった点は見つからなかった。変更の内容は、2023年7月中旬から2024年4月まで、図書館5層（地上1階から4階と、グレーチング床で4階部分とつながる中4階）のうち3・4階部分の空調が停止され、空調が稼働する1・2階部分についても稼働時間の短縮（9時頃～16時頃）が行われていたものである<sup>1)</sup>。なお、図書館は1階から4階の中央部分が吹き抜けとなっており、中4階は4階と空調吹出口を共有している。

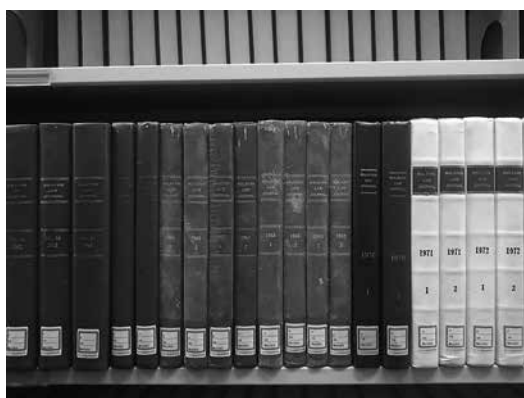
写真2 カビ被害が確認された資料。付近の温湿度計等の数値は必ずしも悪くない。

これらのカビの発育条件の中で、アジ研図書館において以前から変動していたものは、空調運転の変更に伴う温度、そしてデータとして顕著な数値は表れていなくとも、それに付随する湿度であると考えた。温湿度計やデータロガーの数値には、必ずしも顕著な異常は表れていなかった。しかし、データロガーは設置された地点の温湿度を示すものであり、書架の背面、壁際、空調吹出口付近、資料が密に並ぶ場所などで生じる部分的な湿気や結露を、そのまま反映するとは限らない。2020年のカビ被害でも、館内全体の温湿度データだけでは捉えにくい局所的な高湿化が被害につながったと考えられたため、今回も同様に、部分的な高湿化や結露の可能性に着目した。

差が最も大きいと考えられる4階と1階の各1地点を対象に、温湿度データを湿り空気線図に照らして確認した。湿り空気線図は、温度、相対湿度、絶対湿度の関係を示すもので、温度が変化した際に相対湿度がどのように変化するのかがわかる。その結果、とくに夏期のデータにおいて、温湿度計上では1階の湿度が55%程度であっても、冷房が稼働していた1・2階の冷たい空気と稼働していなかった3階以上の空気が接する2階と3階の吹き抜け付近などで、局所的に相対湿度が80%以上になっていた可能性があることがわかった。

また、データの分析とあわせて行った付着菌調査の結果、検出されたカビはいずれも好湿性カビであった。つまり、「図書館で発生したのだから、好乾性カビであろう」という考えにとどまっていれば、被害の実態や発生時の環境を十分に読み解くことは難しかったと考えられる。
