<昆虫学講座(前編)>

文化財の材質からみた主要害虫

山野 勝次

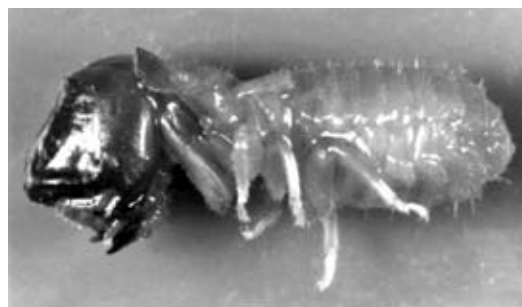
写真2 ダイコクシロアリの兵蟻

兵蟻の頭部は裁断状で、横から見ると、大黒天の頭部に似ているので、この名前がつけられたものである。頭部は体長の約1/4の長さで、乳白色の粘液は出さない。羽アリは3～11月の夕方から夜にかけて少数ずつ群飛して電灯に集まる（写真2）。

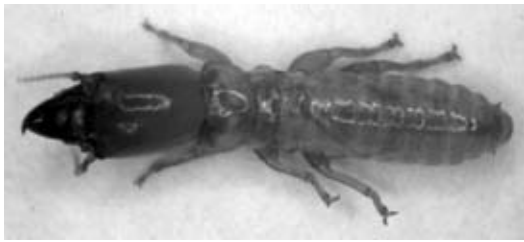
写真3 アメリカカンザイシロアリの兵蟻

兵蟻の頭部はほぼ円筒状で、体長の約1/3の長さで、乳白色の粘液は出さない。触角の第3節が他の節より長大である。羽アリは3～11月の日中に群飛する(写真3,4)。

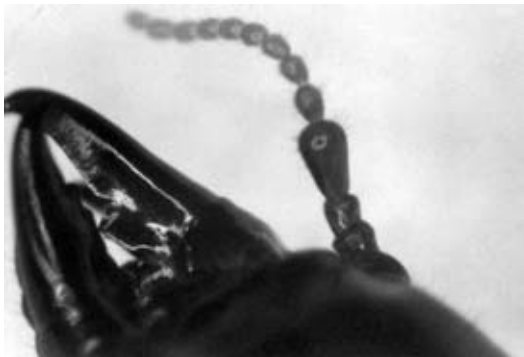
写真4 アメリカカンザイシロアリの兵蟻(触角第3節が長大)

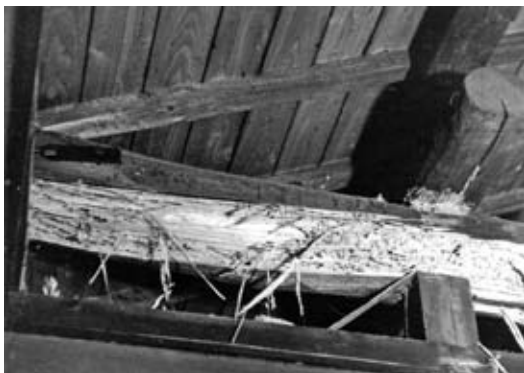
写真5 イエシロアリによる木造建築物の梁材の被害

シロアリは雑食性昆虫であるので、建造物の木材ばかりでなく、生きた樹木や竹材、古文書・書籍・掛軸などの紙類、畳、衣類、プラスチック・ゴム製品、金属でも軟らかい鉛や薄板をも加害す

る(写真5)。

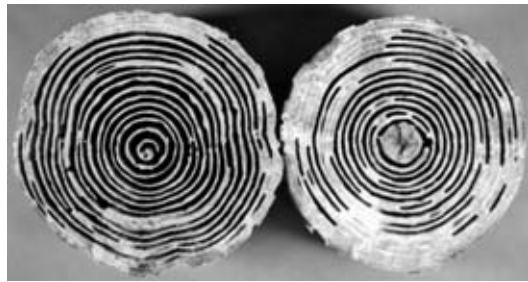
写真6 イエシロアリに食害された木材(木口面)

シロアリは建材のなかでもマツ材、なかでも辺材を特に好んで加害する。一般に堅い材より軟らかい材を、心材より辺材を加害しやすい。したがって、その食痕は木口面では年輪に沿って同心円状となり、柁目面では細長い線状食痕となり、板目面では薄板を重ねたような特徴ある食痕を示す(写真6,7)。

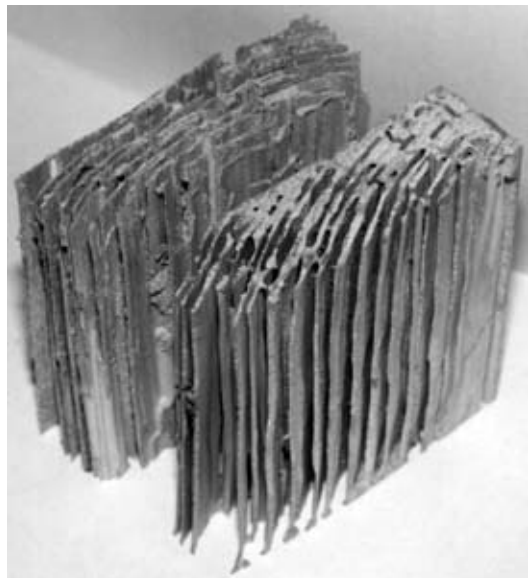
写真7 木材におけるシロアリの食痕

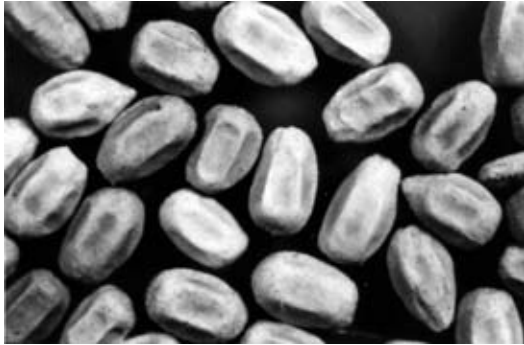
写真8 ダイコクシロアリの糞

に乾燥した砂粒状の糞を排出する。乾材シロアリの糞は米俵状で表面に6本の細長いくぼみがある(写真8)。

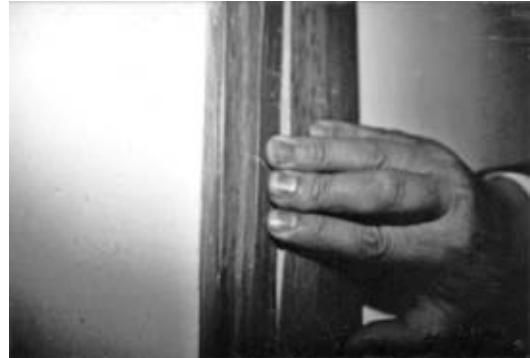
写真9 シロアリに内部だけをひどく食害された柱(強く押すとこのようにへこむ)

すほか、木材の表面を残して内部だけを食害するので、被害が進むと木材の表面をたたくと空洞音がしたり、強く押すとへこんだり、壊れたりする(写真9)。

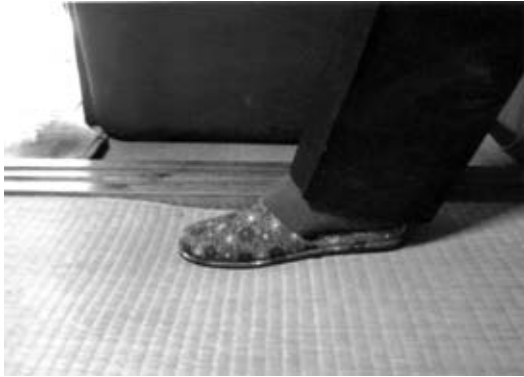
写真10 足で強く踏み込むと、シロアリ被害のためへこむ畳

シロアリ被害の進んだ建物では柱が下がったり、棟や軒の稜線が波をうったりする。また、雨戸やふすまなどの立てつけが悪くなったり、畳や床を歩くとなんとなくくぼむ感じがすることが多い(写真10,11)。

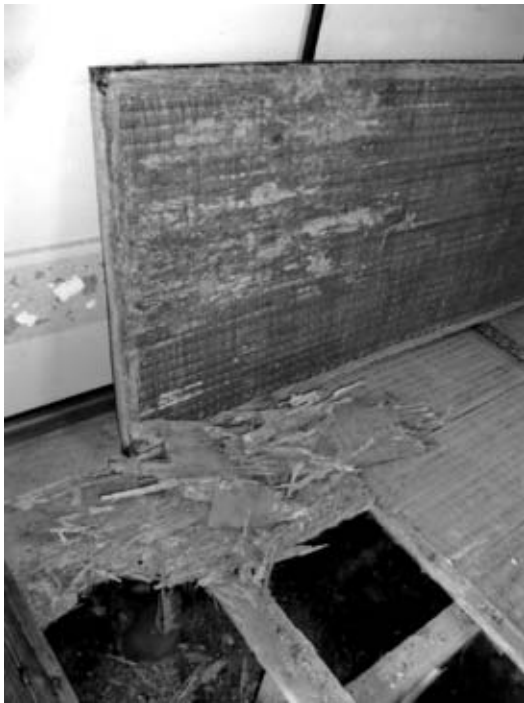
写真11 写真10の畳を上げると、ヤマトシロアリにひどく食害されていた床板と畳(裏面)

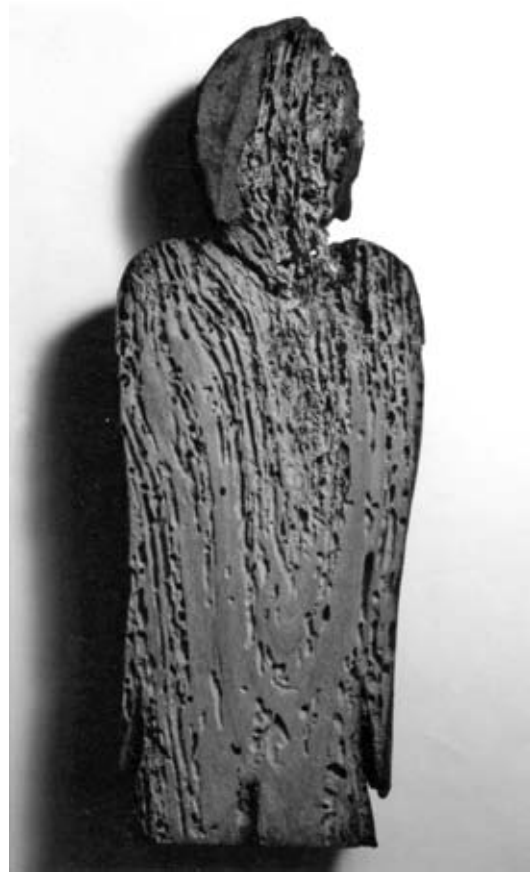
写真12 ケブカシバンムシによる木彫仏像の被害(切断面)

である。本種は国宝や重要文化財などの古い木造建造物に大害をもたらすほか、木彫像、絵画、屏風などの美術工芸品にまで甚大な被害を及ぼす。特に、古材を好み、新しい材には産卵・食害はしないが、針葉樹、広葉樹の別なく、広範な樹種を食害し、辺材、心材の別なく加害する(写真12)。

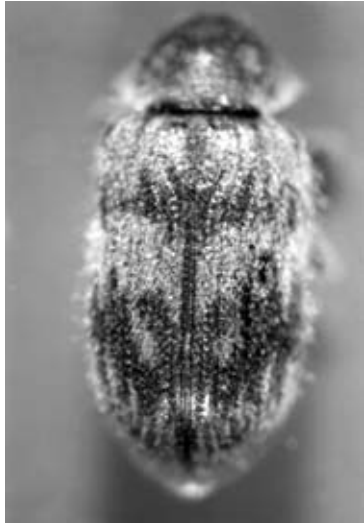
写真13 ケブカシバムシの成虫

ケブカシバンムシの成虫は体長4～5mm、濃褐色で、背面に灰黄色の短毛が密生し、その中に長い立毛が混じる。日本産のものは翅鞘に褐色毛からなる不規則な輪郭の2横帯を有するが、その形は一定ではない。木造建造物などの古い木材の表面に直径3mm内外の円い虫孔が穿たれ、被害材の坑道内に粗粒状(鼠糞状)の糞が詰まっているのが被害の特徴である。糞は円筒状で長く、両端または一端が細まっているものが多く混在し、縮小したネズミの糞状である。被害箇所虫孔や採取した糞の形状によって加害虫を推定することもできる(写真13)。

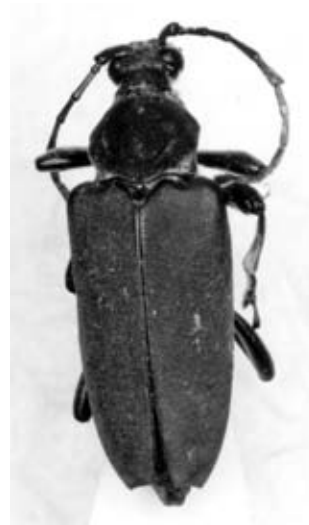
写真17 オオハナカミキリの成虫

主に木材を加害するカミキリムシ類としては、イエカミキリ、ヒメスギカミキリがあるが、和歌山県の神社の重要文化財指定の楼門がオオハナカミキリによって甚大な被害をうけ、解体修理が行われたことがある。そのときは、虫害のひどい材は取り替え、被害が部分的なものは合成樹脂で補修するとともに、楼門全体をフッ化スルフルルで被覆燻蒸し、木材用防虫剤で予防処理が施された。そのほか、博物館の展示ケースや美術館展示室で発生したヒメスギカミキリの被害などがある(写真17,18)。

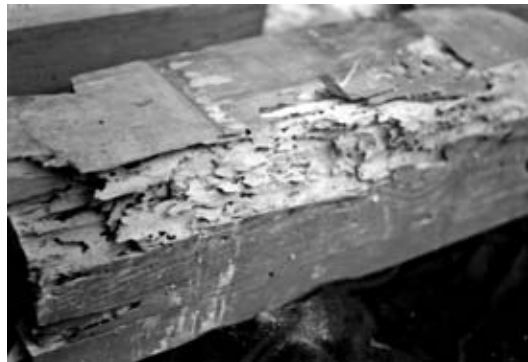
写真18 オオハナカミキリによる寺院楼門の被害材
